Erfolgreiche Fugensanierung

Die Stadt Marktheidenfeld sanierte die Fugen am Granitpflaster des städtischen Busbahnhofs und beweist damit Wirtschaftlichkeit mit gut durchdachter Eigenleistung.

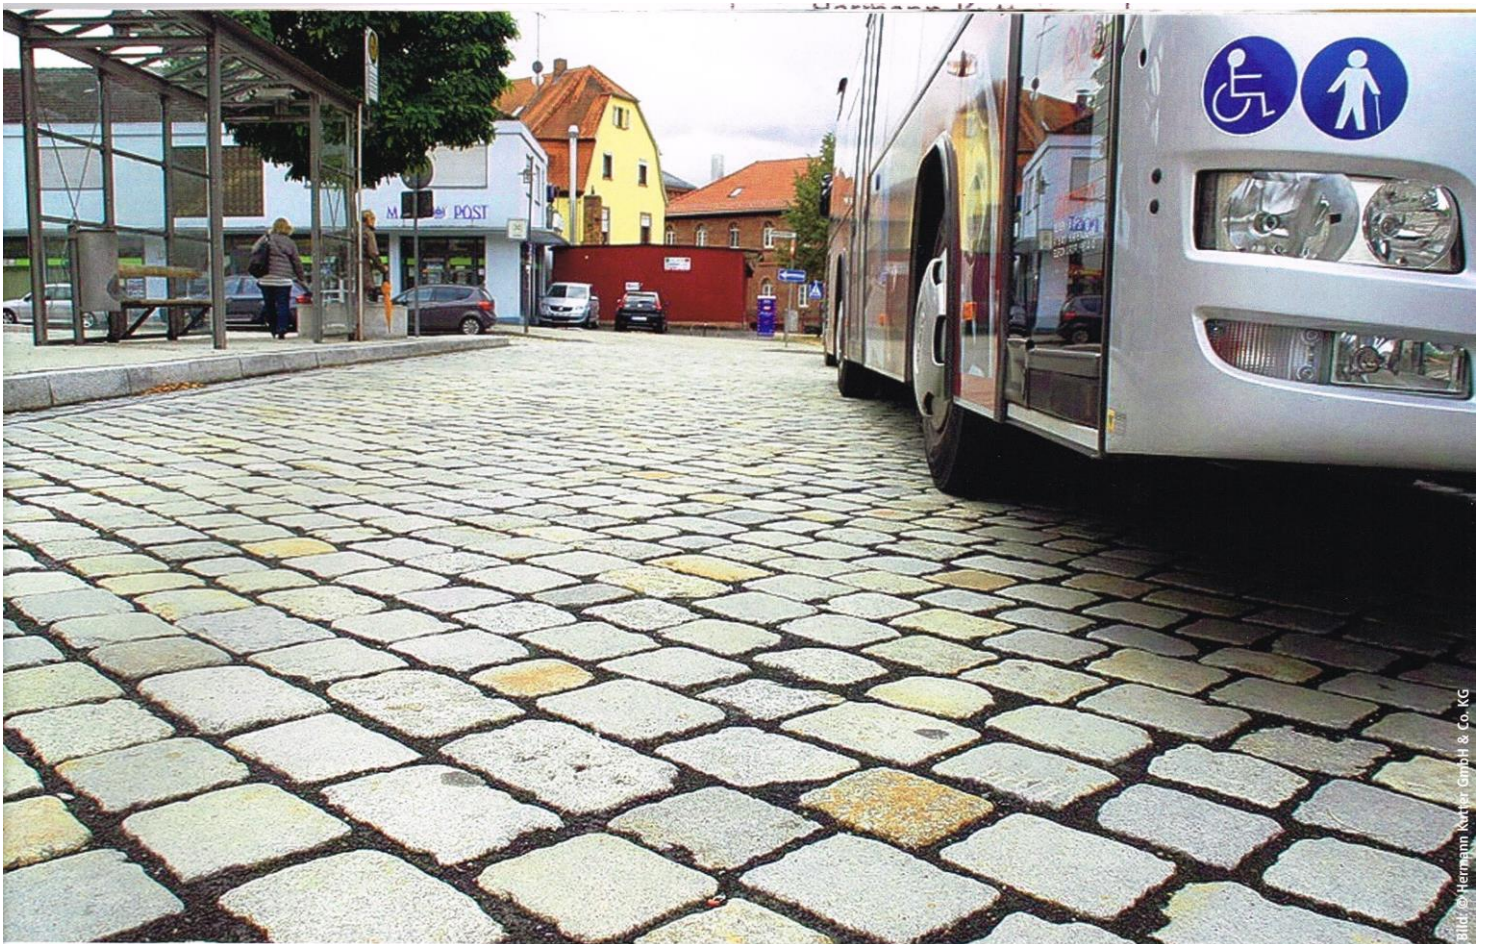
Eine Befahrung im Schrittempo war schon kurz nach dem Einfugen möglich

Um das Material zu testen, wurde in den Osterferien 2015 zunächst nur eine der drei Fahr- und Haltespuren bearbeitet. Die Ausführung nahm der Bauhof komplett selbst in die Hand. Nach einer groben Säuberung per Kehrmaschine und stellenweiser Nachvertiefung der Altfuge hatte man die gewünschte Fugentiefe von 2,5-3 cm erreicht. Nun musste der in BigBags zugeliesserte StaLok-Fugensand mit Wasser zu einer Schlämme vermischt und gleichmäßig ausgebracht werden.

Um diesen Ablauf zu optimieren, ließ Preis das komplette Material kurzerhand im Lkw-Fahrmischer statt im kleinen Betonmischer anmischen, was eine extrem schnelle und saubere Verarbeitung ermöglichte. Der nötige Wasseranteil wurde vorher an Kleinmengen ermittelt und konnte auch während des Mischens und des Einfugens per Gummischieber noch nachjustiert werden.

Nach nur zwei Tagen hatte der Bauhof ca. 450 m² Pflasterbelag mit 5 t Fugenmaterial fertig gestellt. Da die Fuge sich sehr gut bewährte, wurden weitere ca. 900 m² des Busbahnhofs ein halbes Jahr später in den Herbstferien saniert – somit hatte man in zwei kompakten Arbeitsgängen den Großteil des Platzes erfolgreich bearbeitet.
